8. La movilidad peatonal

8.1 Itinerarios Peatonales

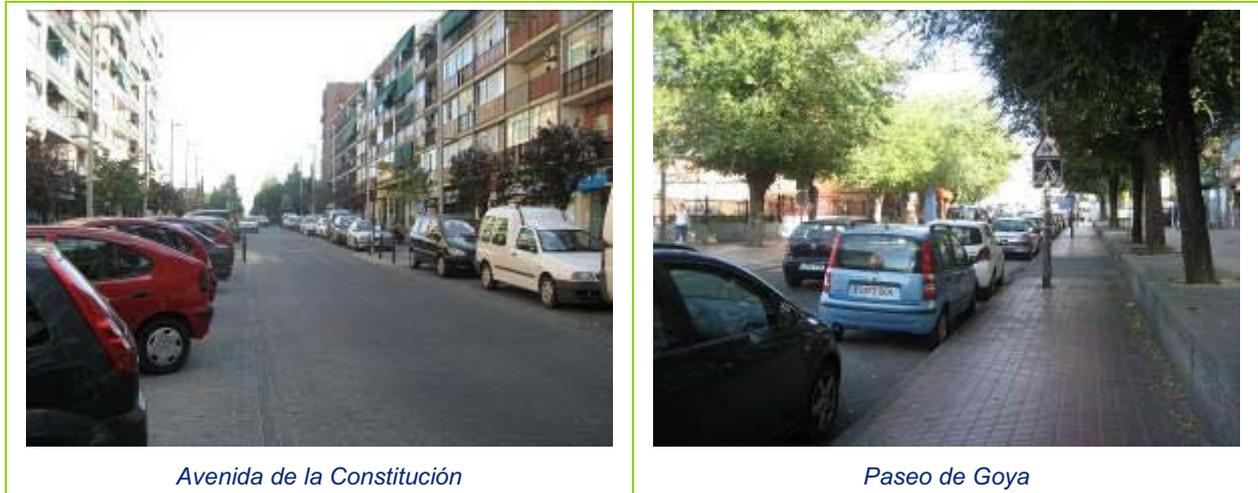
Ilustración 14 Itinerario 1. Paseo de Goya- Centro

El primer tramo, *la Avenida de la Constitución*, que tiene un total de 430 metros y una pendiente del 2% hacia el este, cuenta con una sección de calle de 16,60 metros a lo largo de la cual existe una edificación residencial de 5 alturas en manzana cerrada y donde los locales pertenecen al comercio minorista.

El segundo tramo de dicho itinerario que forma parte del área de prioridad peatonal, *el Paseo de Goya*, tiene una longitud aproximada de 200 metros y tiene una alta densidad de tráfico rodado en sentido bidireccional. El ancho de sección es de 16,40 metros, de los que la acera tiene 7,20 metros repartida entre ambos lados.

- Insuficiencia de sección. Aunque los parámetros cumplen la legalidad, existe insuficiencia frente a la gran demanda peatonal existente, donde la acera oeste tan solo tiene 3 metros de ancho.
- Existencia de obstáculos, la situación de los alcorques y de los postes de iluminación incomodan el tránsito.

- La marquesina de autobús se ve desfavorecida en lo que respecta a la ubicación del paso de peatones transversal junto a la calle Santander, reduciendo la sección de paso de la acera.

Avenida de la Constitución

Paseo de Goya

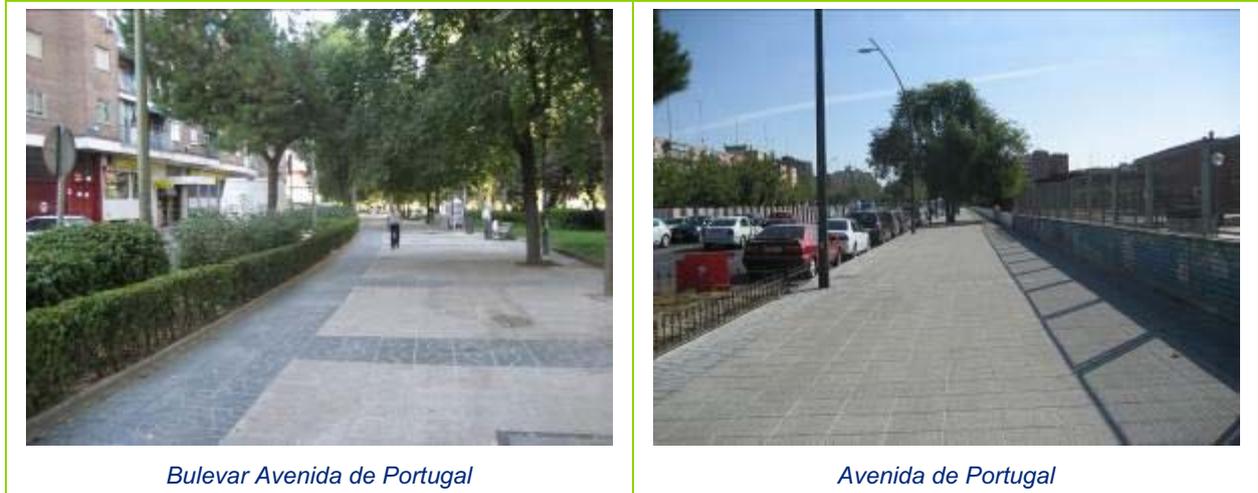
Ilustración 15 Itinerario 2. Avenida de Portugal

Esta calle se caracteriza por presentar una calzada principal con alta intensidad de tráfico y dos carriles por sentido y una vía de servicio de carácter unidireccional con menor intensidad de tráfico, en la que existe estacionamiento en línea o en batería. El ancho total de la calle es de 42 metros, presentando la calzada una sección de 22 metros, las aceras de 13,00 metros y una mediana de 1,00 metro.

- Algunos tramos carecen de iluminación suficiente.
- Impermeabilidad transversal generalizada en las vías de servicio.
- Rodeos considerables para el peatón en las rotondas existentes.
- Deterioro generalizado de los pasos de peatones.
- Las vías de servicio no cuentan con medidas de calmado de tráfico.
- Falta continuidad a gran escala: desaparición del bulevar en localizaciones importantes, como la Calle Daoiz con el Paseo de la Estación, donde el espacio peatonal se desplaza hacia la calzada debido a la existencia de jardines privados. Es espacio

peatonal queda más próximo a la calzada, con menor calidad ambiental y menor seguridad.

Bulevar Avenida de Portugal

Avenida de Portugal

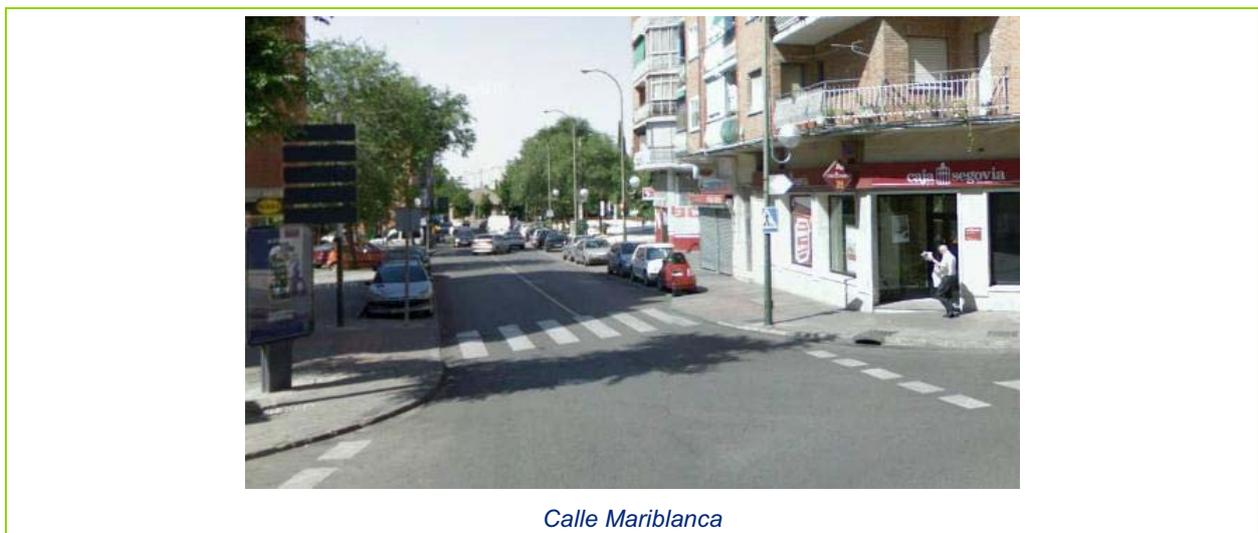
Ilustración 16 Itinerario 3. Barcelona

Dicho itinerario presenta un ancho de sección de 12 metros con aceras de aproximadamente 2 metros de ancho y un carril por sentido. Existen aparcamiento en línea en ambos márgenes de la calle.

No se han detectado problemas en este itinerario.

Calle Mariblanca

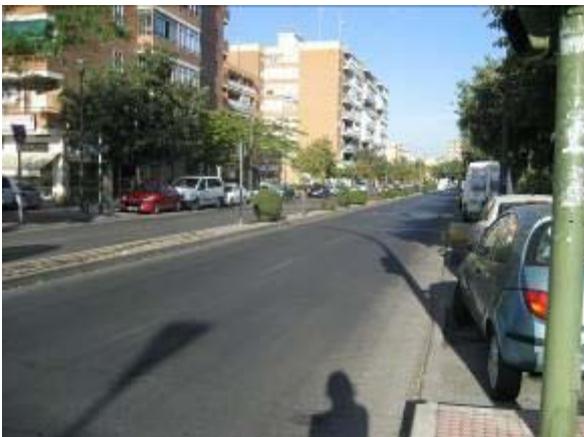
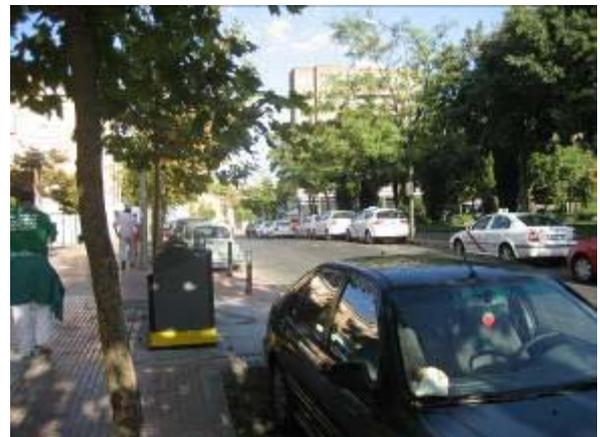
Ilustración 17 Itinerario 4. Simón Hernández

Con una longitud total de 352 metros, este itinerario cuenta con un ancho de sección total de 23,20 metros, formado por 16,40 metros de calzada con dos carriles por sentido y separados por una mediana de 1,20 metros. Las aceras suman un total de 5,60 metros y el estacionamiento es en línea.

- Solo existen medidas de limitación de velocidad para tráfico rodado a 40 km/h, en las proximidades del centro.
- En las intersecciones se obliga al peatón a efectuar algo de rodeo.
- La señalización horizontal de los pasos de peatones se presenta más deteriorada en las proximidades del centro.
- De cara a la movilidad peatonal en el cruce de la misma solo se poseen los puntos imprescindibles para ello siendo la vía de doble carril por sentido con alta intensidad de tráfico.

Simón Hernández

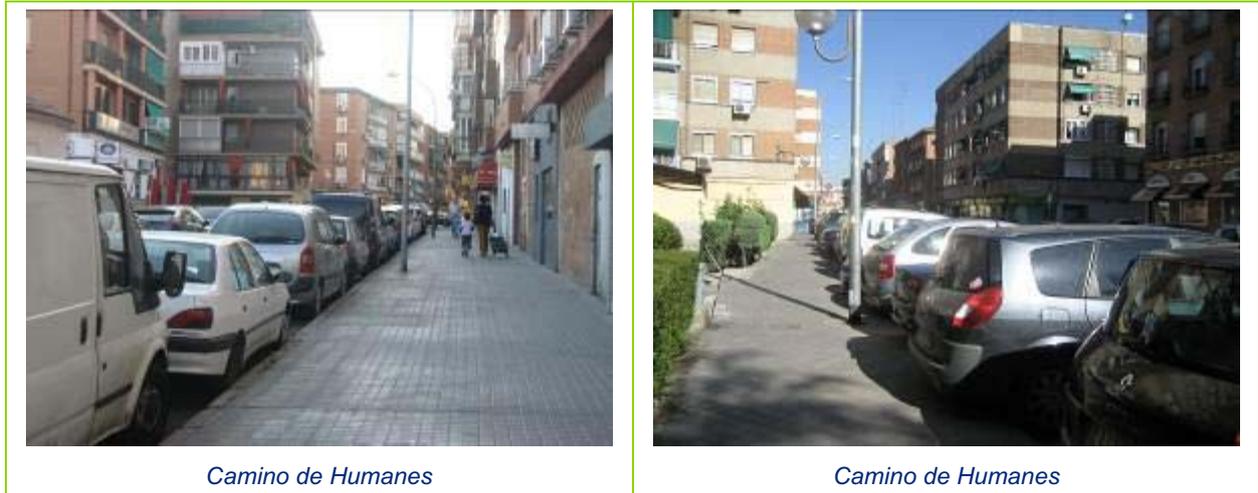
Ilustración 18 Itinerario 5. Camino de Humanes

Cuenta con un ancho de sección de 14,60 metros, con una calzada de 9,10 metros y un carril por sentido. También cuenta con aparcamiento en línea a ambos lados de la calle y con aceras que suman un total de 5,50 metros entre los dos márgenes que sumado a la presencia de mobiliario urbano da lugar a que la acera sea estrecha en la mayoría de los casos.

- Algunas insuficiencias de ancho de sección frente a demanda en proximidades de la intersección con Juan XXIII.
- Estacionamiento en batería invasivo entre las calles Cartaya y de Las Palmas.

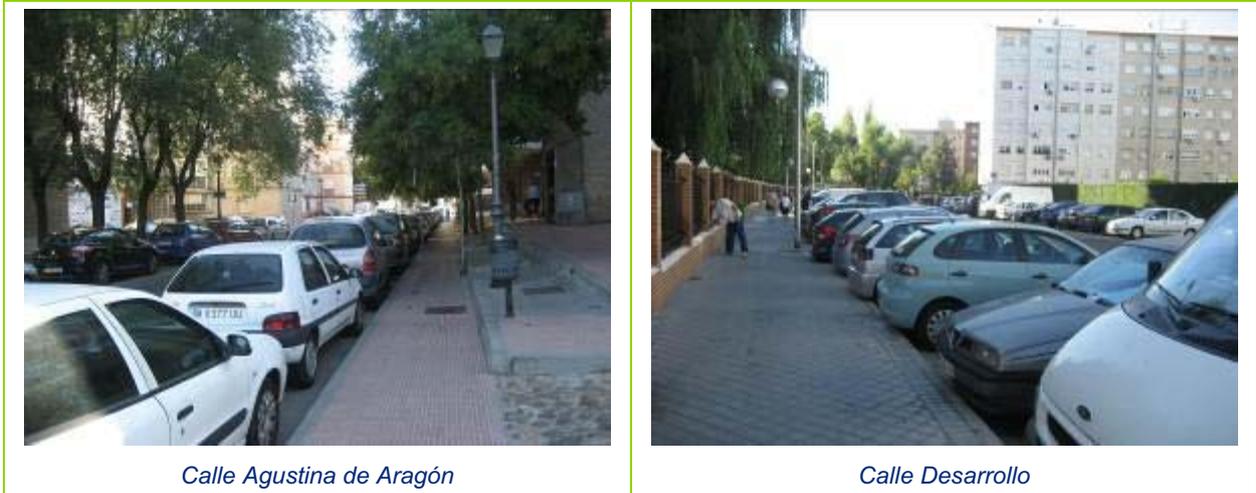
Ilustración 19 Itinerario 6. Centro- Nuevos Desarrollos

El tramo de la **Calle Agustina de Aragón** con una longitud total de 125 metros cuenta con un ancho de sección total de 14,40 metros, de los que 9 son de calzada con un carril en un sentido y aparcamiento en línea en ambos márgenes, quedando 5,40 metros. La acera del margen izquierdo tiene una sección de 1,80 metros presentando muchos quiebros para que los vehículos puedan estacionar y la acera del margen derecho presenta una sección de 3,60 metros dividida en dos secciones de 1,80 más una pendiente sorteada con rampas o escaleras y con arbolado, lo que hace que esta acera sea incómoda para el peatón.

El tramo de la **Calle Desarrollo** presenta un ancho de sección de 22,40 metros, de los cuales 8 son de calzada bidireccional con un carril por sentido, y 6 metros de acera repartida en ambos márgenes. El resto corresponde al aparcamiento, mayoritariamente en batería aunque también en línea en algunos tramos.

- Faltan pasos de peatones en la calle, solo se encuentran al principio o al final de esta en la intersección con la Calle de Las Palmas o con la Calle Tokio y Juan XXIII.
- Deterioro de algunos de estos pasos de peatones.
- Fase semafórica en cruce con Calle Las Palmas medianamente desfavorable.
- No existen medidas de calmado de tráfico ni de limitación de la velocidad.

- Estrechamiento de la sección por presencia de fachadas junto a C/ Agustina de Aragón.

Calle Agustina de Aragón

Calle Desarrollo

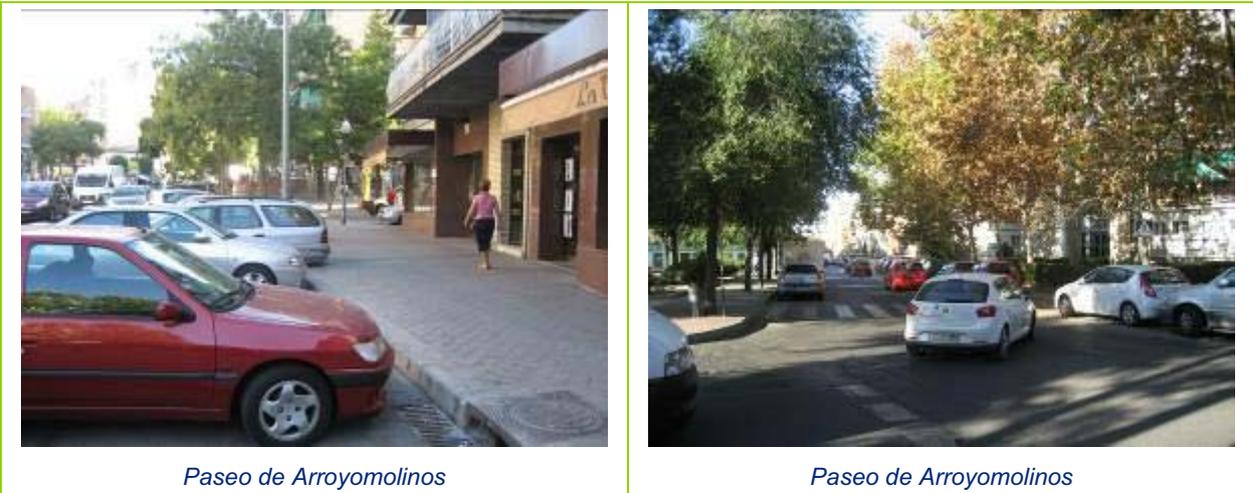
Ilustración 20 Itinerario 7. Paseo de Arroyomolinos

La sección de dicha calle es de 16,20 metros, con un ancho de calzada de 12,50 para un carril por sentido y aceras de 3,70 metros. El ancho de calzada incluye aparcamiento en línea o batería en ambos márgenes de la calle.

- Tramo de ancho insuficiente junto a la línea de estacionamiento oeste entre las calles Río Darro y Río Huesca.
- Alcorques en las proximidades del parque
- Rodeo obligado por la ubicación de los cruces peatonales en las intersección de la Glorieta de Cuatro Caminos, cruce de las calles Juan XXIII, Dos de Mayo, Alcalde de Zalamea y Roma.
- Deterioro de los pasos de peatones, siendo notables en proximidades de la Calle Alcalde de Zalamea y Calle Huesca.
- En el acceso a algunos de los establecimientos comerciales existe un escalón como única alternativa.
- Pendiente transversal excesiva en la Calle Río Darro.

Paseo de Arroyomolinos

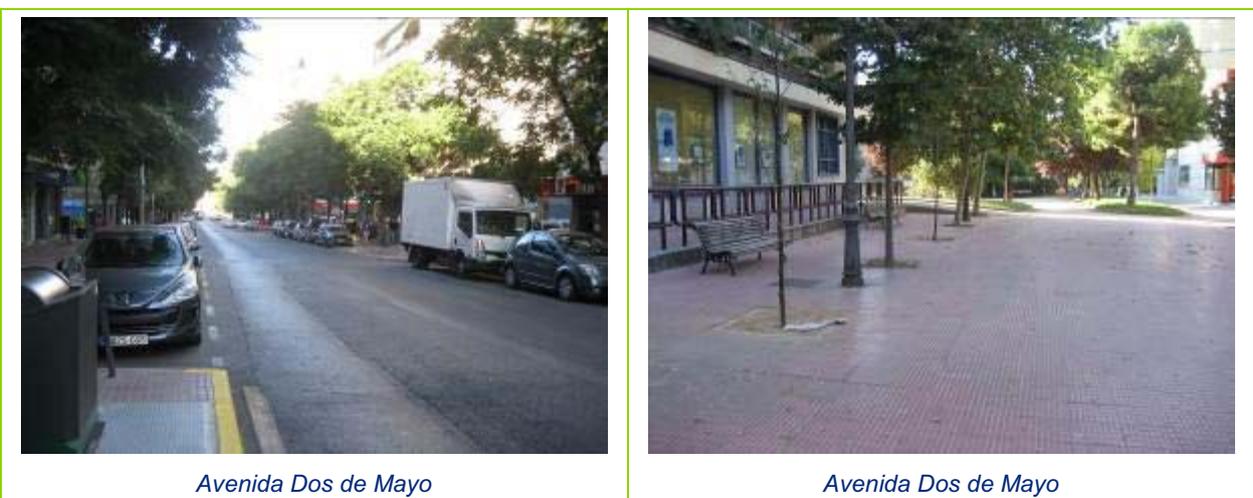
Ilustración 21 Itinerario 8. Avenida Dos de Mayo

El ancho de sección es de 21 metros de los cuales la calzada ocupa 7 metros y la acera 9,90 metros en ambos márgenes. El resto es aparcamiento en línea.

- Permeabilidad transversal insuficiente frente a la gran demanda de peatones existente.
- Deterioro incipiente de los pasos de peatones
- No existen medidas de calmado de tráfico, ni de limitación de velocidad en toda la vía.
- Insuficiencia de sección debido a la gran demanda peatonal existente en la calle

Avenida Dos de Mayo

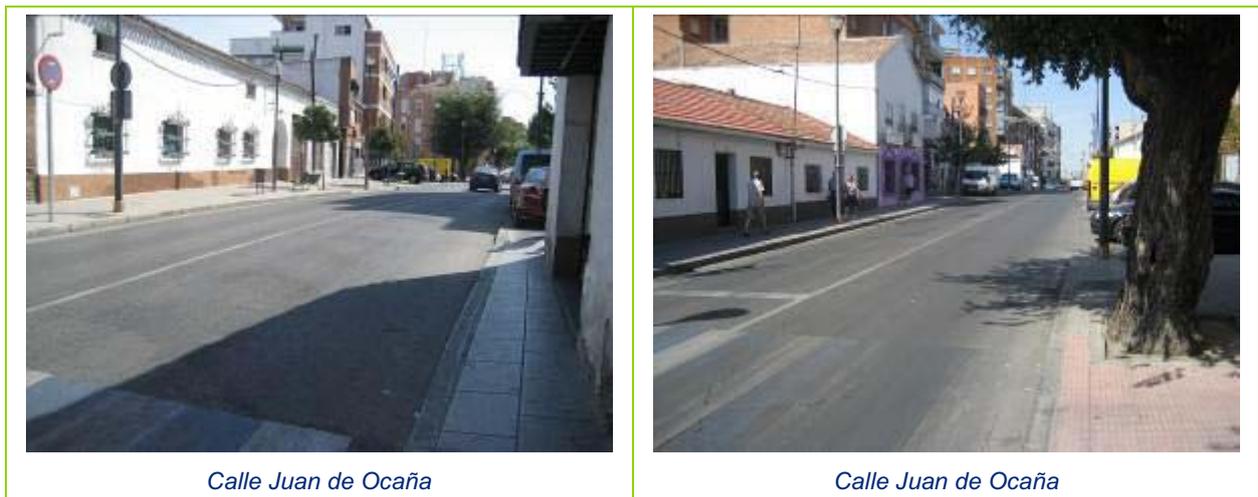
Ilustración 22 Itinerario 9. Juan de Ocaña- Avenida de los Deportes

Este itinerario se caracteriza por tener un ancho de sección total de 16,50 metros donde el ancho de la acera supone 5,50 metros sumando ambos márgenes. Existe aparcamiento en batería y presenta un carril de circulación por sentido.

- Estrechamientos de la sección de la acera por presencia de fachadas antiguas en el número 17 y 14.
- Ancho de sección reducido, 1,5 metros, en acera colindante con el Teatro del Bosque.
- Incipiente deterioro de los pasos de peatones.
- Poste de piedra en esquina con Calle Bailén.

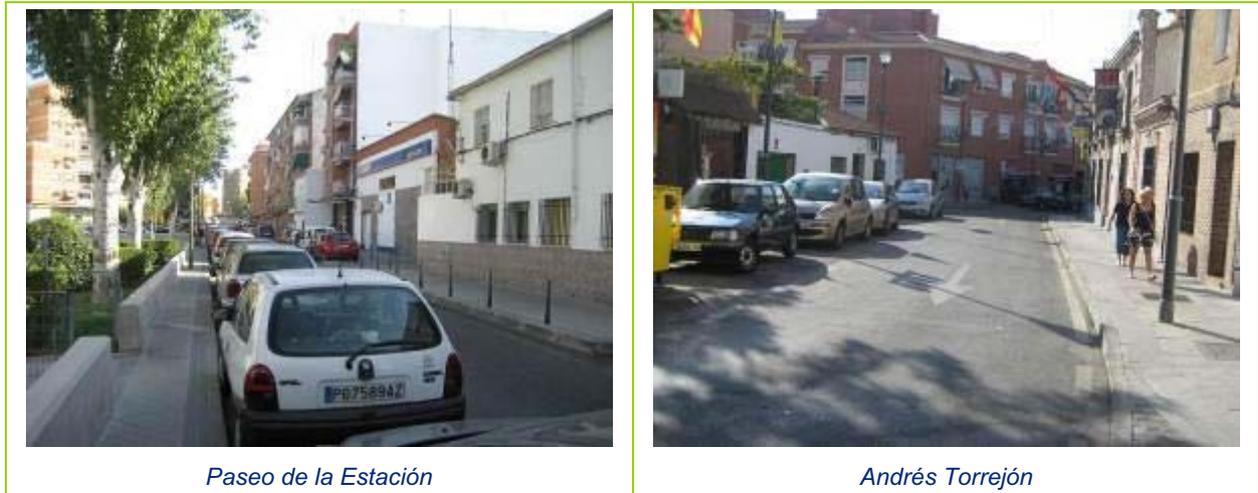
Ilustración 23 Itinerario 10. Estación Móstoles Central

El ancho de sección de la calle es de 14,90 metros, de las cuales 11,20 metros son de calzada y 3,70 metros de acera a ambos márgenes. Existe aparcamiento en línea en ambos márgenes de la calle.

- Insuficiencia generalizada de acera frente a la demanda peatonal por presentar un ancho de sección reducido.
- No existen medidas de calmado de tráfico.

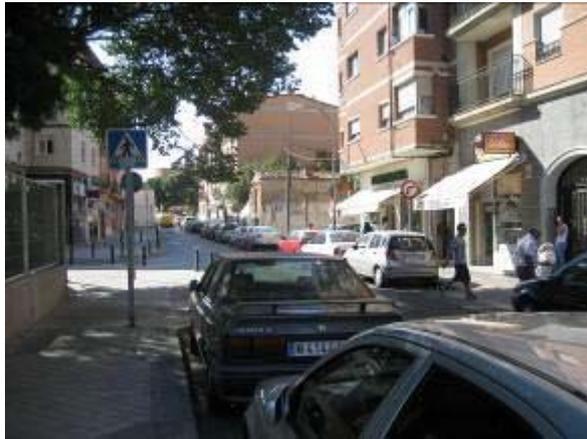
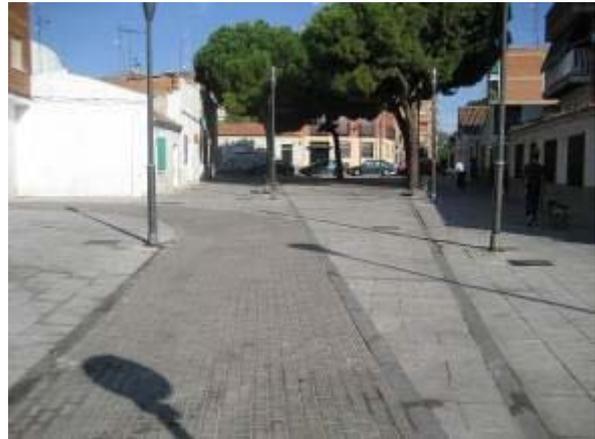
Ilustración 24 Itinerario 11. Universidad- Centro

Excepto el tramo peatonal, este itinerario cuenta con una sección de calle de 9,50 metros de ancho de los cuales tan solo 3,60 metros son de acera, incluyendo ambos márgenes. Existe una línea de aparcamiento en línea en el margen oeste de dicha calle.

- Estacionamiento invasivo frecuente por carga y descarga
- Cruce longitudinal en la Calle Zamora, margen este con ubicación inadecuada respecto a la colocación del vado.
- Falta paso de peatones longitudinal en la Calle Sevilla.
- Pasos de peatones en la Calle Zamora deteriorados.
- Cruces inseguros por falta de visibilidad.
- Ausencia de medidas de calmado de tráfico.
- Algunos puntos críticos con ancho de sección de aceras legal pero que resulta insuficiente; junto a la Calle Sevilla en el margen oeste a lo largo de 0,40 metros.

Calle Daoiz

Área Peatonal Andrés Torrejón

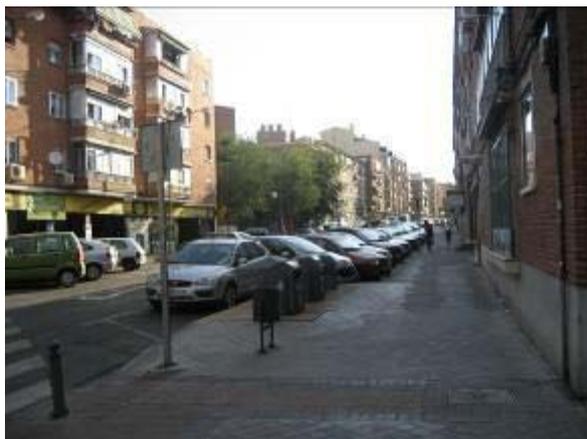
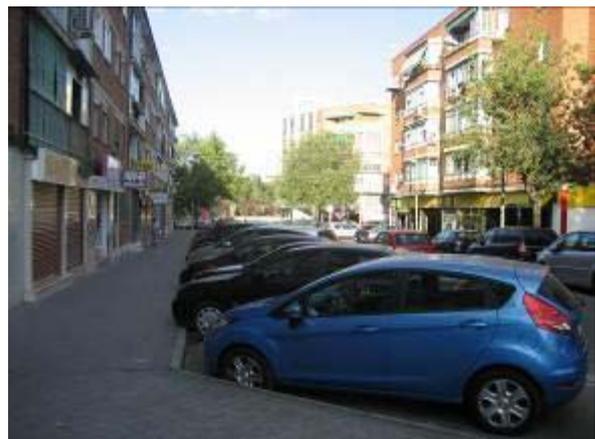
Ilustración 25 Itinerario 12. Las Palmas

Dicho itinerario cuenta con una sección de 20 metros de ancho, de los que 6,40 metros son de acera. El resto son de calzada, con espacio para aparcamiento en ambos márgenes, en batería y un carril de un sentido.

- Falta paso de peatones en la intersección con la calle Canarias.

Calle Camino de Leganés
